KURZMITTEILUNG

Prüfbericht

Prüfbericht-Code-Nr.: 0335/1890308935/13

Auftragsgegenstand: Produktprüfung an Wechselkennzeichen-
rahmen

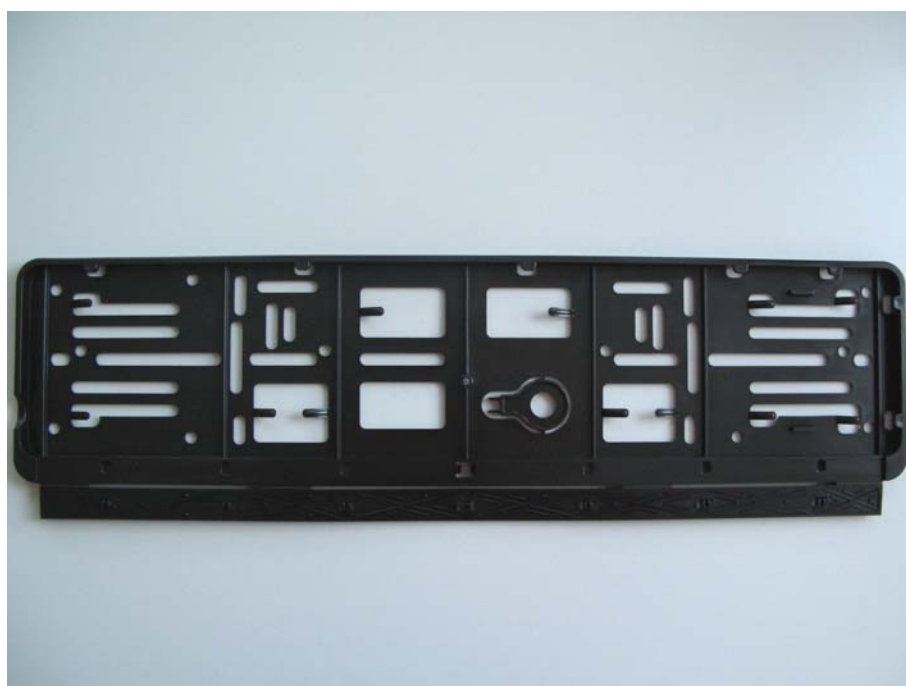
0335_13_001_015

Für die Untersuchung wurden insgesamt 20 Musterstücke für 520 mm Kennzeichenlänge Euro-DIN I zur Verfügung gestellt bzw. angeliefert. Bild 1 der Anlage 1 zeigt exemplarisch ein Musterstück im Anlieferungszustand.

Bild 1: Beispielhaftes Musterstück im Anlieferungszustand

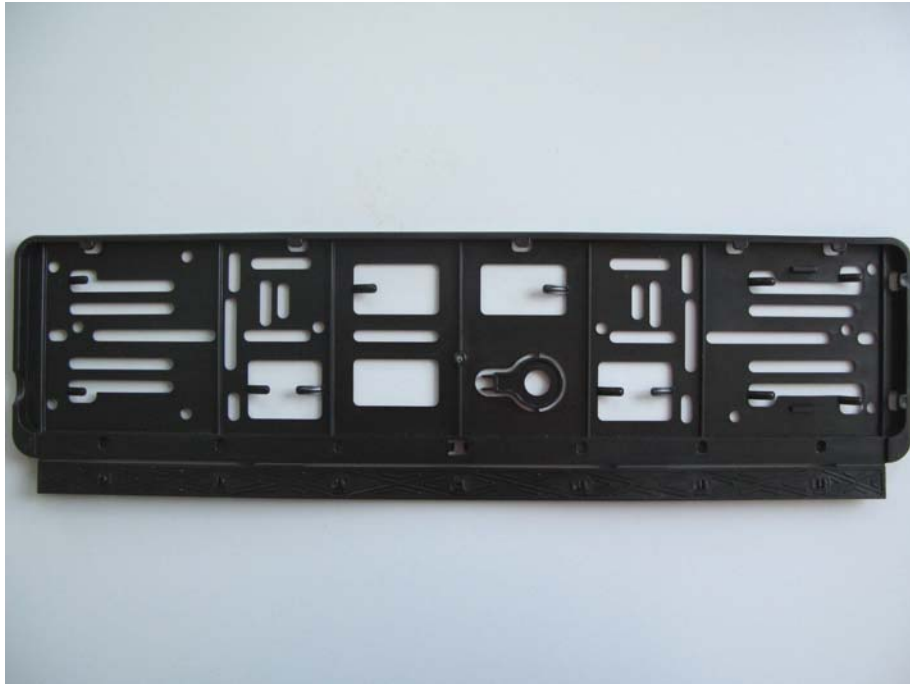
0335_13_001_001

Nach Abschluss der Prüfung wurden die Musterstücke visuell begutachtet und fotografisch dokumentiert. Die Musterstücke zeigten keine Veränderungen gegenüber dem Anlieferungszustand (siehe Bild 2, Anlage 2).

Bild 2: Musterstück nach der UV-Bewitterung

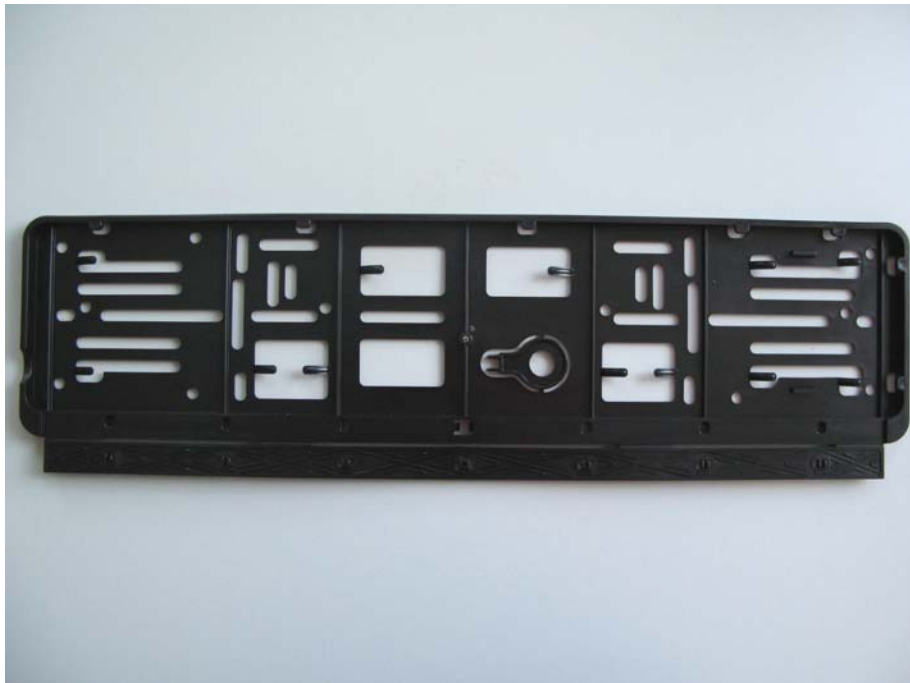
0335_13_001_002

Nach Abschluss der Prüfung wurden die Musterstücke visuell begutachtet und fotografisch dokumentiert. Die Musterstücke zeigten keine Veränderungen gegenüber dem Anlieferungszustand (siehe Bild 3, Anlage 2).

Bild 3: Musterstück nach der Klimawechselprüfung

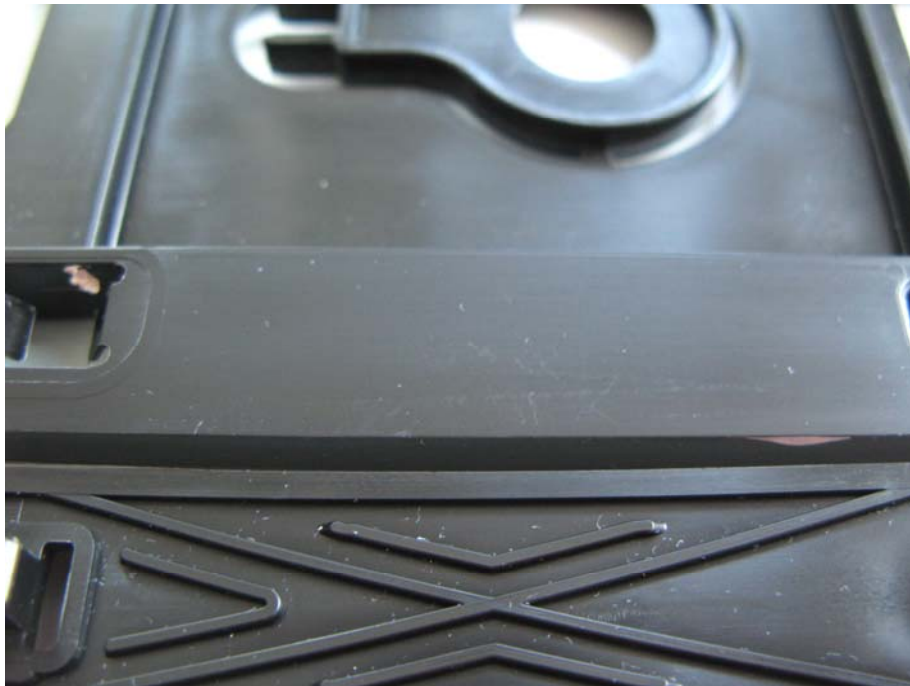
0335_13_001_005

Bei den Prüflingen zeigten sich nach dem Einsatz der oben aufgeführten Pflegemittel keine Veränderungen gegenüber dem Anlieferungszustand (siehe Bilder 4 bis 8, Anlagen 3 bis 5).

Bild 4: Musterstück nach Behandlung mit Lackreiniger; Detailaufnahme des beanspruchten Bereichs

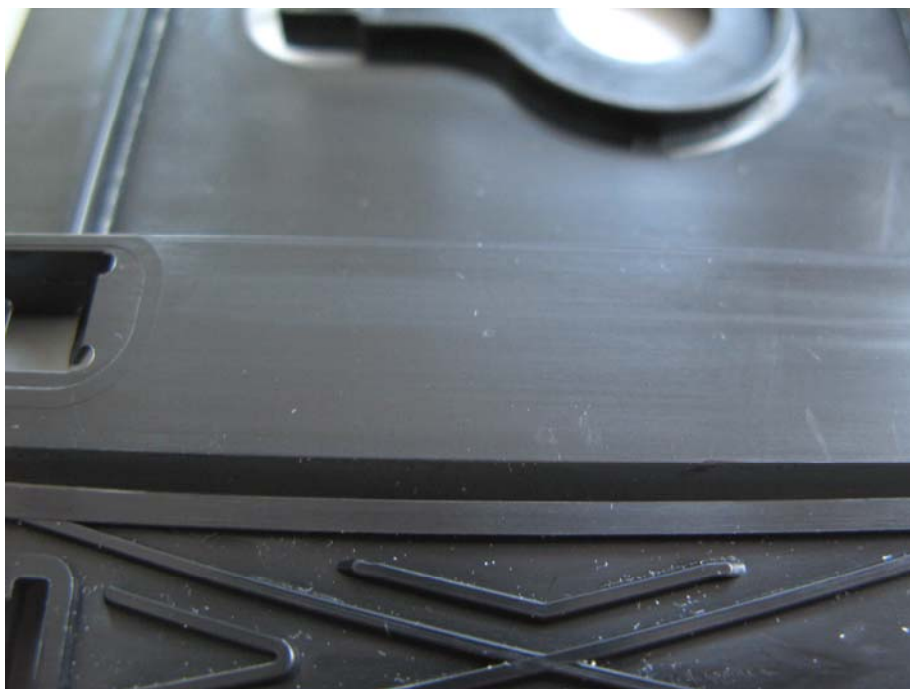
0335_13_001_006

Bild 5: Musterstück nach Behandlung mit Insektenentferner; Detailaufnahme des beanspruchten Bereichs

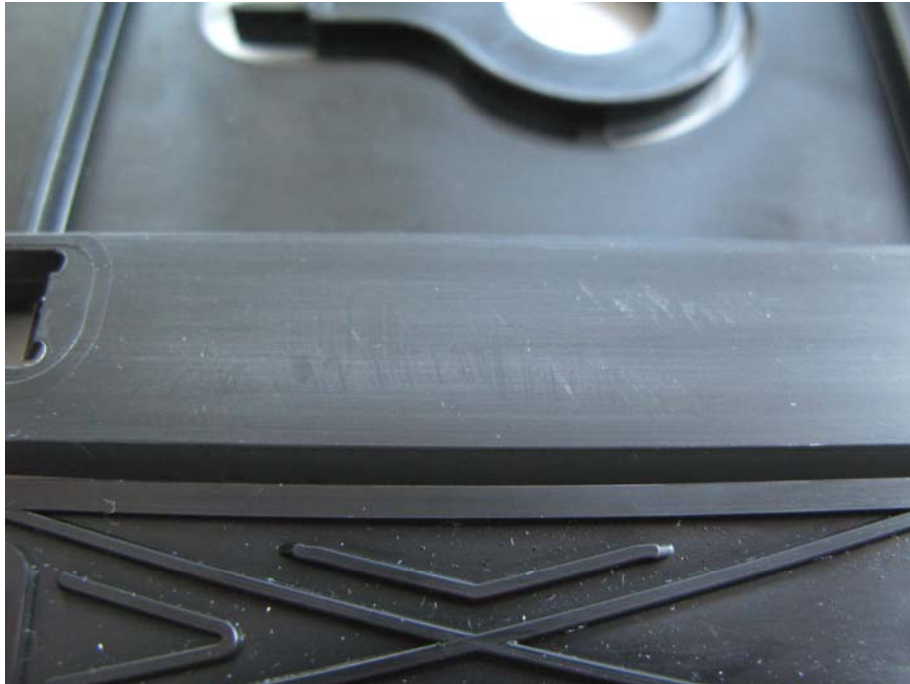
0335_13_001_007

Bild 6: Musterstück nach Behandlung mit Teerentferner; Detailaufnahme des beanspruchten Bereichs

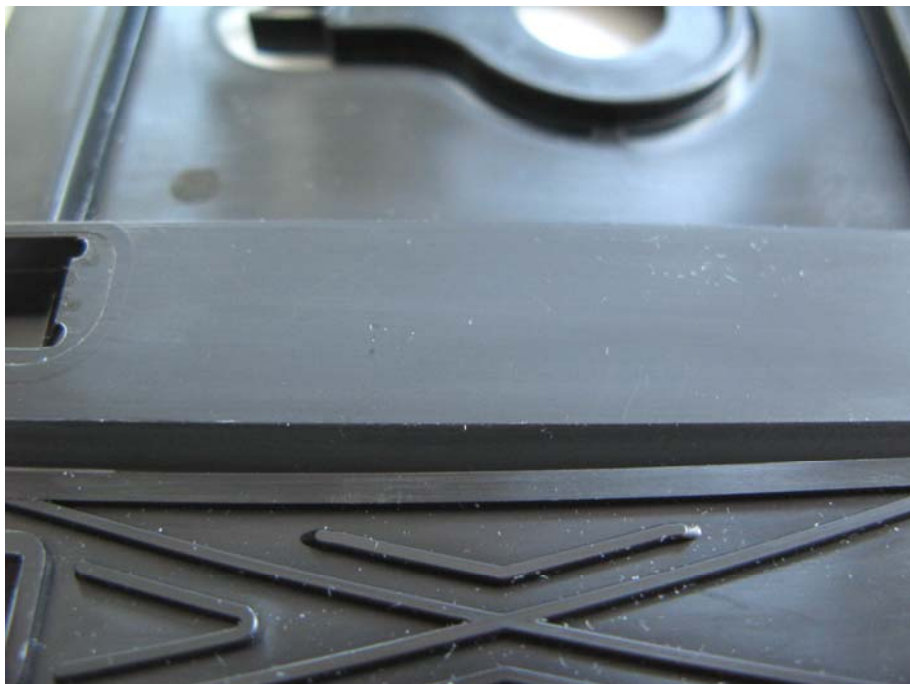
0335_13_001_008

Bild 7: Musterstück nach Behandlung mit Wasch-Shampoo; Detailaufnahme des beanspruchten Bereichs

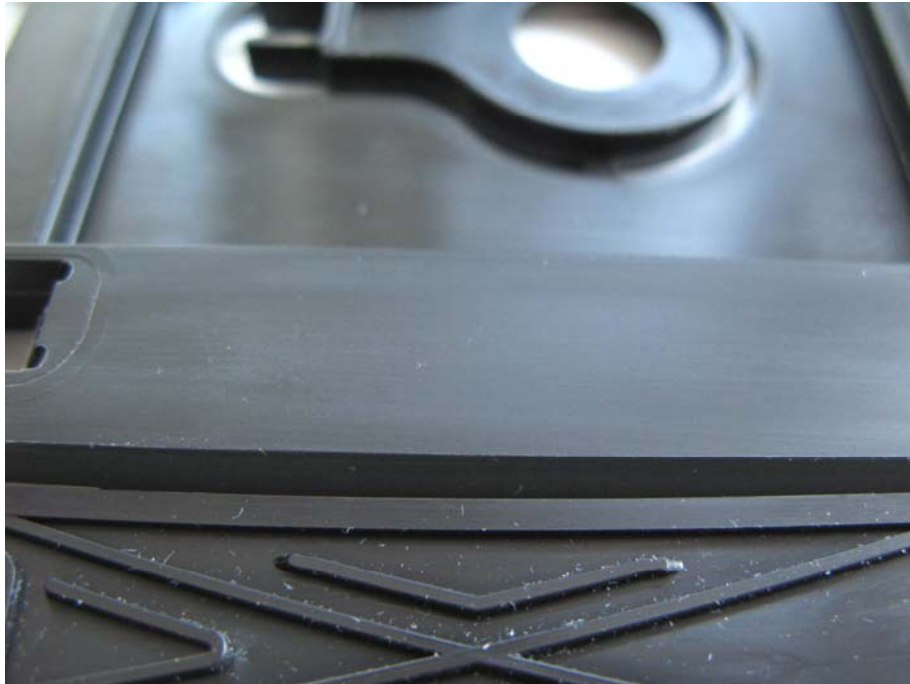
0335_13_001_009

Bild 8: Musterstück nach Behandlung mit Kaltreiniger; Detailaufnahme des beanspruchten Bereichs

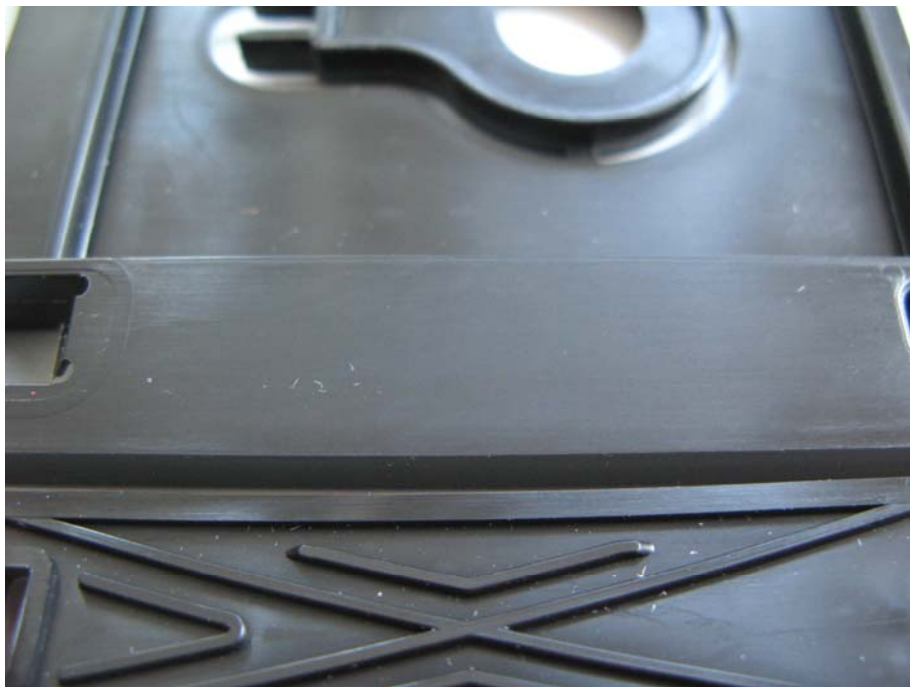
0335_13_001_010

Nach Abschluss der Prüfung wurden die Musterstücke visuell begutachtet und fotografisch dokumentiert. Beide Musterstücke zeigten keine Beschädigungen wie Risse, Zersplinterungen oder Aus- und Aufplatzungen (siehe Bilder 9 und 10, Anlagen 5 und 6).

Bild 9: Musterstück nach Prüfung der Stoß-/Schlagfestigkeit bei Raumtemperatur; Detailaufnahme des beanspruchten Bereichs

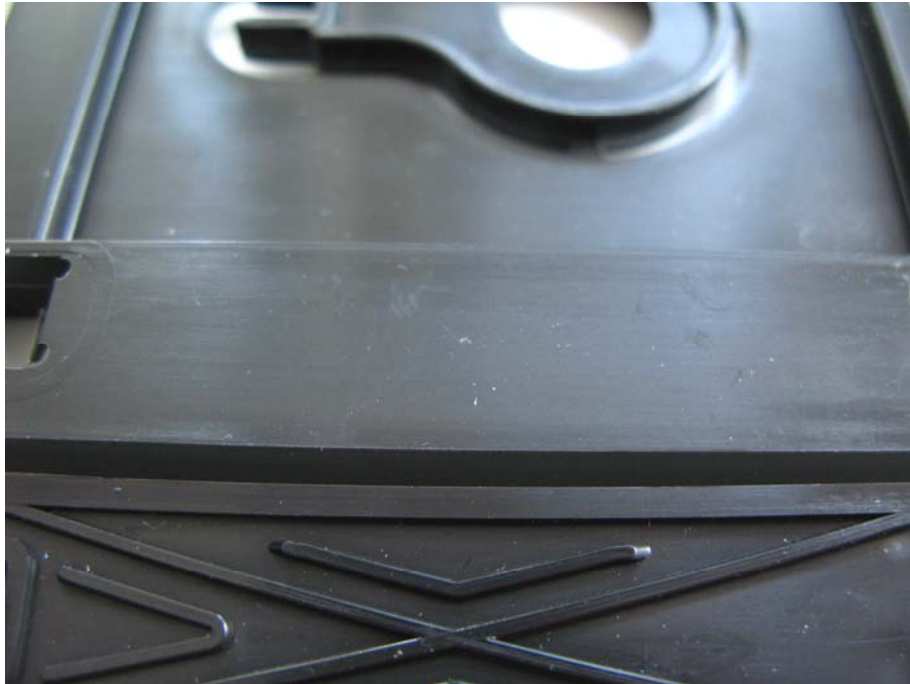
0335_13_001_011

Bild 10: Musterstück nach Prüfung der Stoß-/Schlagfestigkeit bei -20 °C; Detailaufnahme des beanspruchten Bereichs

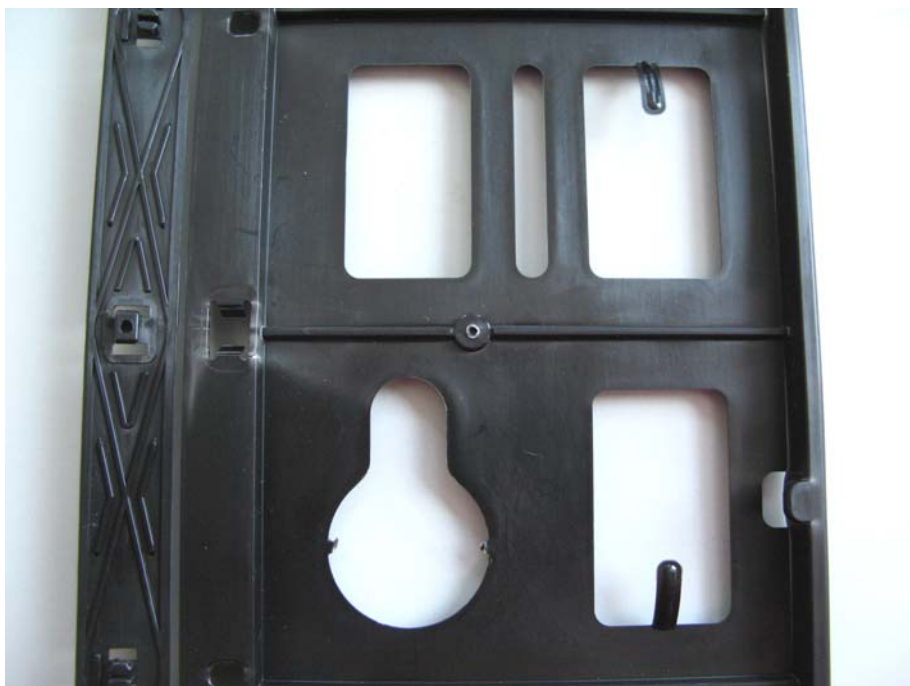
0335_13_001_012

Nach Abschluss der Prüfung wurden die Musterstücke visuell begutachtet und fotografisch dokumentiert. Die drei Musterstücke zeigten keine Risse oder sonstige Beschädigungen, die die bestimmungsgemäße Verwendbarkeit beeinträchtigen (siehe Bilder 9 und 10, Anlagen 5 und 6). Die Filmscharniere, die Pins und die Schlösser der geprüften Musterstücke arbeiteten nach der Biegeprüfung noch einwandfrei.

Bild 11: Musterstück "Anlieferungszustand" nach der Biegeprüfung; Detailaufnahme des beanspruchten Bereichs

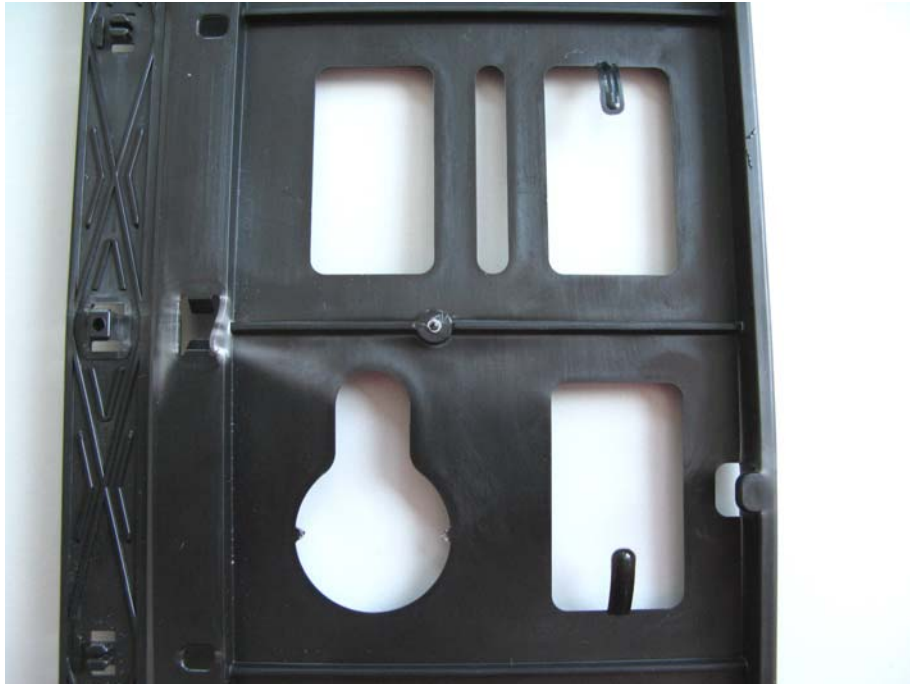
0335_13_001_013

**Bild 12: Musterstück "UV-Bewitterung" nach der Biegeprüfung;
Detailaufnahme des beanspruchten Bereichs**

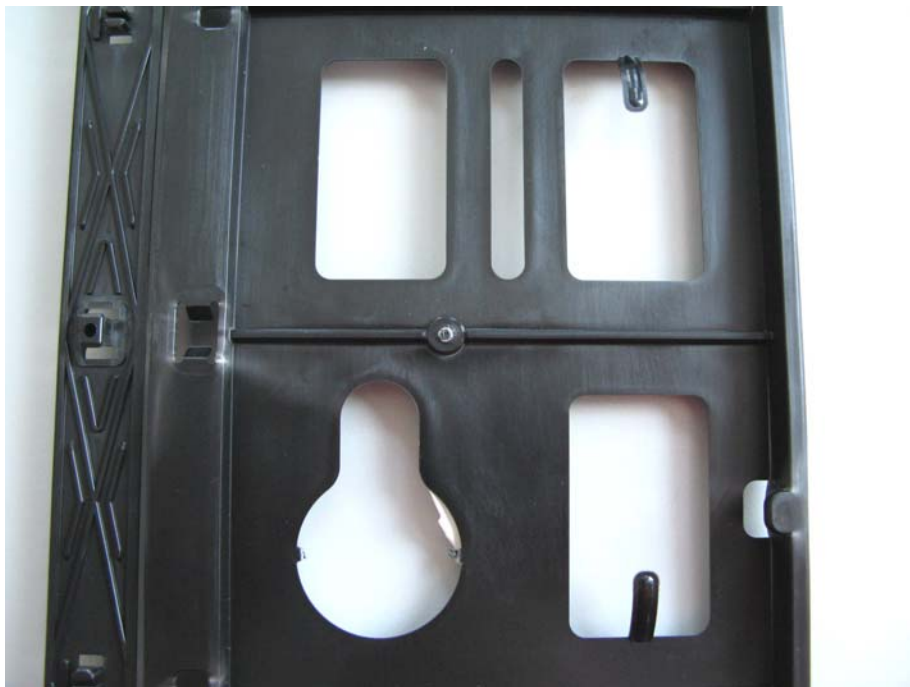
0335_13_001_014

**Bild 13: Musterstück "Klimawechsel" nach der Biegeprüfung;
Detailaufnahme des beanspruchten Bereichs**
